UTICAJ BRDSKO-PLANINSKIH VODOTOKA NA TRAKTORSKE PUTEVE/ VLAKE, STUDIJ SLUČAJA

IMPACT OF HILLY-MOUNTAIN WATERCOURSES ON SKID ROADS/TRAILS, CASE STUDY

Muhamed Bajrić¹, Amina Čaluk², Aldin Vranović¹, Vladimir Petković³

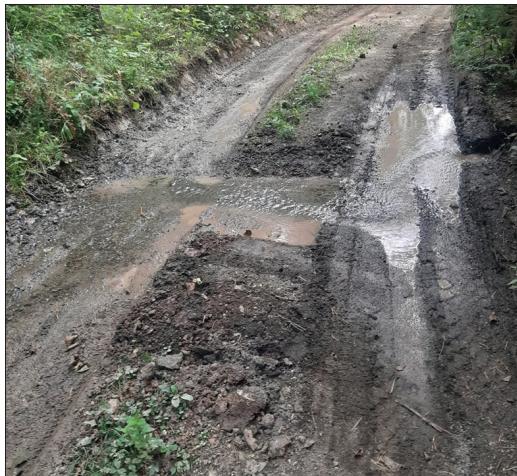
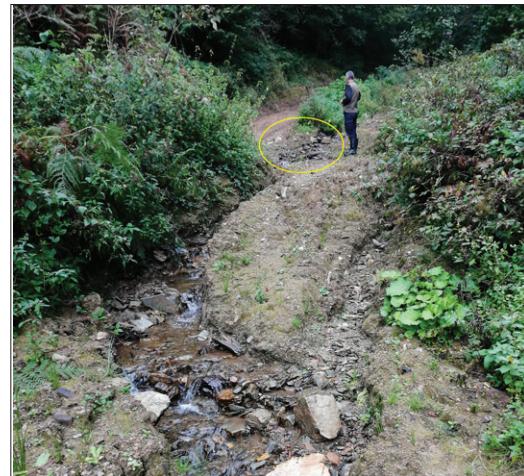
torskih puteva/vlaka nema ukrštanja ocijenjenih kategorijom 1, to jest da nema slučajeva gdje vodeni tok na poziciji presijecanja sa traktorskim putem/vlakom ne protiče, a da pri tome ne čini bilo kakvu deformaciju. Na dva mesta ukrštanja ocijenjeno je da se radi o kategoriji 2, tačnije da vodeni tok djelomično deformiše traktorski put tako da dolazi do proširenja vodenog toka na poziciji ukrštanja. Kategorija 3 podrazumijeva da vodeni tok ima značajniji uticaj na traktorski put ili traktorsku vlaku, pri čemu isti značajnije produbljuje i otežava prolazak šumske mehanizacije na tim pozicijama. Na dvije lokacije ocijenjeno je da se radi o kategoriji 4, tj. da je vodeni tok na poziciji ukrštanja oštetio traktorski put/traktorsku vlaku u toj mjeri da prolazak šumske mehanizacije nije bezbjedan i da je tu poziciju ukrštanja potrebno sanirati (Slika 4). Primjeri za kategoriju 2 i 4 prikazani su na Slici 5.

Slika 5. II i IV kategorija uticaja vodotoka na traktorski put i traktorsku vlaku / Figure 5. II and IV Category of impact of watercourses on skid roads/trails

Analiza svih 10 utvrđenih pozicija ukrštanja vodenih tokova i traktorskih puteva ili vlaka jasno pokazuje da ni u jednom slučaju nije izgrađen odgovarajući privremeni propust za vodu. Pored toga što na pozicijama presijecanja nisu izgrađeni privremeni propusti, na cijelokupnoj mreži traktorskih puteva/vlaka nisu provedeni bilo kakvi radovi na sanaciji, odnosno konzervaciji istih. Ovakav pristup izgradnji i eksploataciji traktorskih puteva/vlaka omogućuje negativno uzajamno dejstvo vodenih tokova i sekundarne mreže šumske transportne infrastrukture. Naime, voden tok na mjestu presijecanja proširuje, produbljuje, a u ekstremnim slučajevima na poziciji ukrštanja u potpunosti onemogućuje kretanje mehanizacije. Također, i traktorski putevi i traktorske vlake često imaju negativan uticaj na prirodni oticaj planinskih potoka i odvodnju oborinskih voda, u smislu da se preusmjerava kolotrazima, te na taj način erodiраzemljite i isto nosi u niže predjele. Navedeni

Vrlo efikasan način rješavanja pozicija ukrštanja vodenih tokova i traktorskih puteva/vlaka su tzv. „fleksibilne cijevi”. Ovakvo rješenje je vrlo

učinkovito, prirodni pravac tečenja ostaje isti, voda se ne muti prilikom prelaska mehanizacija i nema negativnog međusobnog uticaja. Nakon završetka radova na eksploataciji šuma, „fleksibilne cijevi” se uklanjaju sa pozicije ukrštanja i koriste ponovo na području gdje se vrše radovi (Bajrić et al., 2017).
